**OGGETTO: SERVIZIO DI MANUTENZIONE E GESTIONE DEL VERDE PUBBLICO DEL COMUNE DI RAGUSA CIG B506355BC2 - VALUTAZIONE DELLO STATO GENERALE DEL VERDE URBANO RELATIVAMENTE ALLE CONDIZIONI VEGETATIVE, FITOSANITARIE E BIOMECCANICHE DEGLI ELEMENTI ARBOREI SITI LUNGO LA STRADA PROVINCIALE 25 DEL TERRITORIO COMUNALE DI RAGUSA.**

Relazione tecnico-agronomica
------------------------------

**OGGETTO: VALUTAZIONE DELLO STATO GENERALE DEL VERDE URBANO  
RELATIVAMENTE ALLE CONDIZIONI VEGETATIVE, FITOSANITARIE E  
BIOMECCANICHE DEGLI ELEMENTI ARBOREI SITI LUNGO LA STRADA  
PROVINCIALE 25 (SP25) DEL TERRITORIO COMUNALE DI RAGUSA.**

Documentazione fotografica
----------------------------

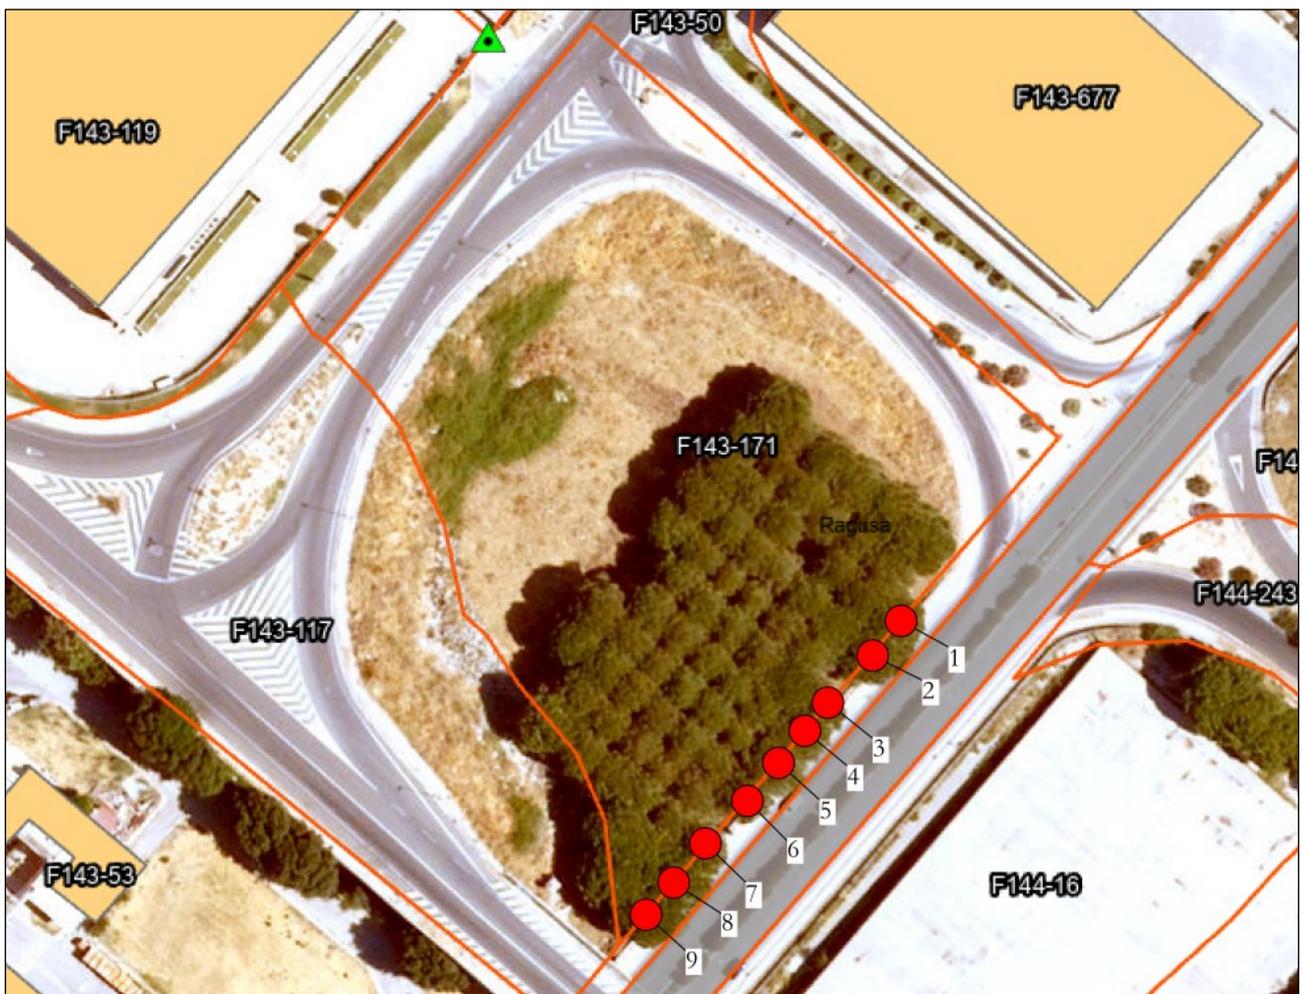
Fig. 2 – Aerofotogrammetria (fonte: SITR Sicilia) con individuazione di n. 9 alberi da abbattere

Tali alberature fanno parte di un impianto complessivo di n. 73 pini disposti su sesto regolare, ma l'oggetto della presente riguarda esclusivamente n. 9 esemplari posti in adiacenza al ciglio stradale per come di seguito meglio rappresentato:

- Inclinazione accentuata verso la sede stradale in almeno 5 soggetti, con modificazione dell'equilibrio statico e maggiore esposizione allo schianto;
- Presenza di branche sbrancate o parzialmente spezzate, in condizioni precarie e soggette a possibile distacco;
- Lesioni da torsione e microfratture, probabilmente dovute all'azione meccanica del vento;
- Fusto parzialmente deformato con evidenze di crescita asimmetrica, indice di adattamento a condizioni di stress meccanico prolungato;
- Mancanza di interventi di consolidamento delle branche principali e assenza di ancoraggi statici.

alternative tecnicamente efficaci (es. potature di riequilibrio, consolidamenti meccanici, ancoraggi), si ritiene necessario e urgente procedere con l'abbattimento degli alberi in oggetto.
